VÉRANDA GRIMISUAT (VS)

Reconstitution du sommier porteur de la véranda.
Assainissement du chevron pourri en extrémité.

LE SPECIALISTE
DU RENFORCEMENT
DE STRUCTURE BOIS

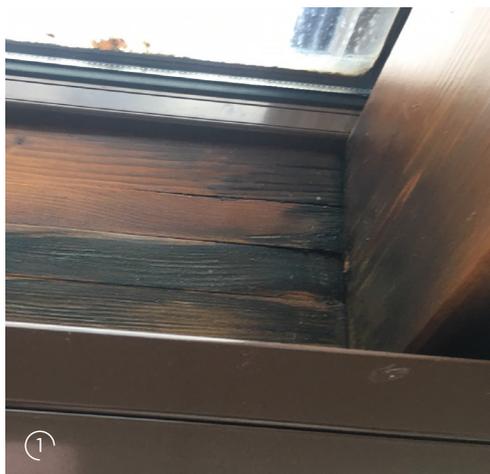
①
Avant travaux

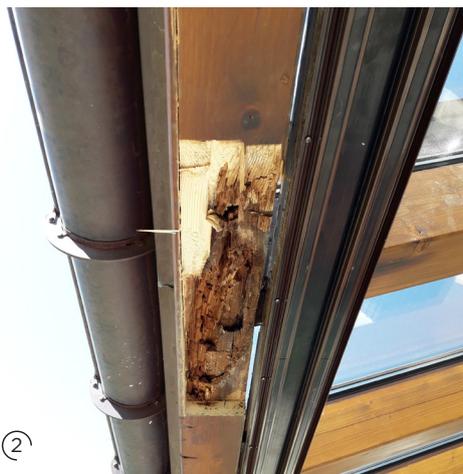
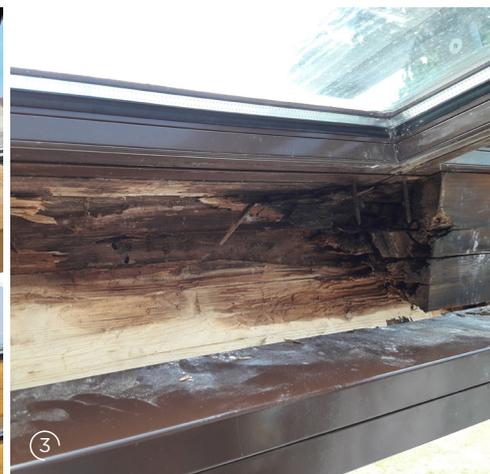
② ③
Constat démontage

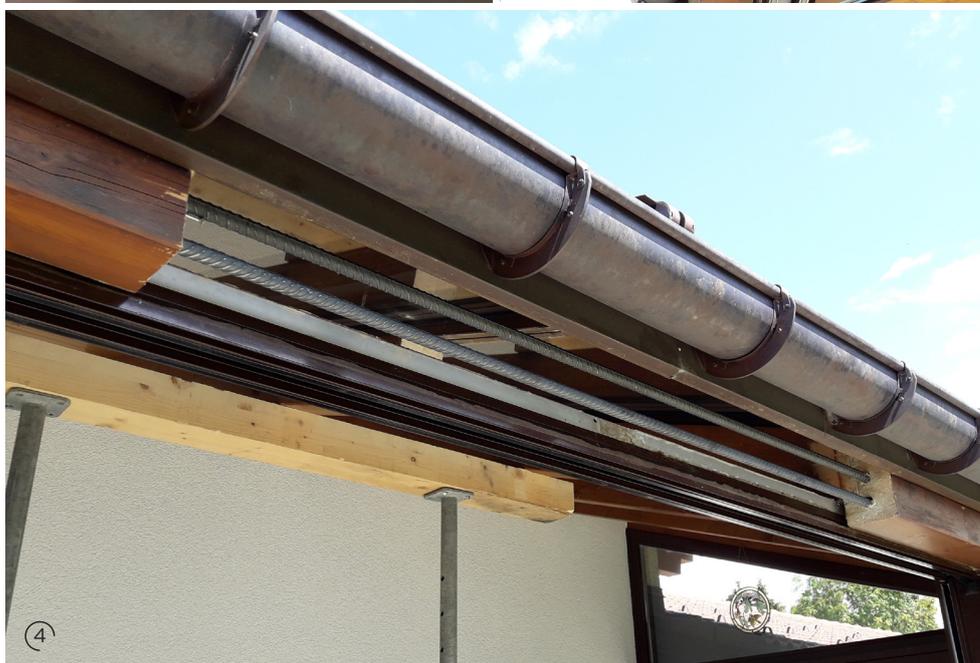
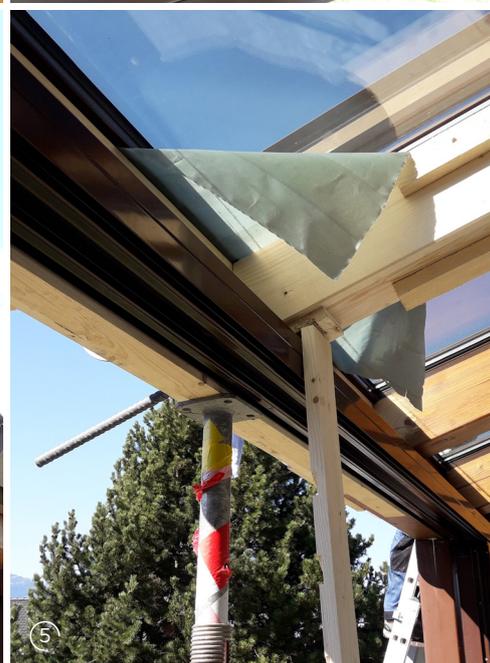
④ ⑤
Travail en cours

Intervention depuis le dessous en laissant la véranda en place.

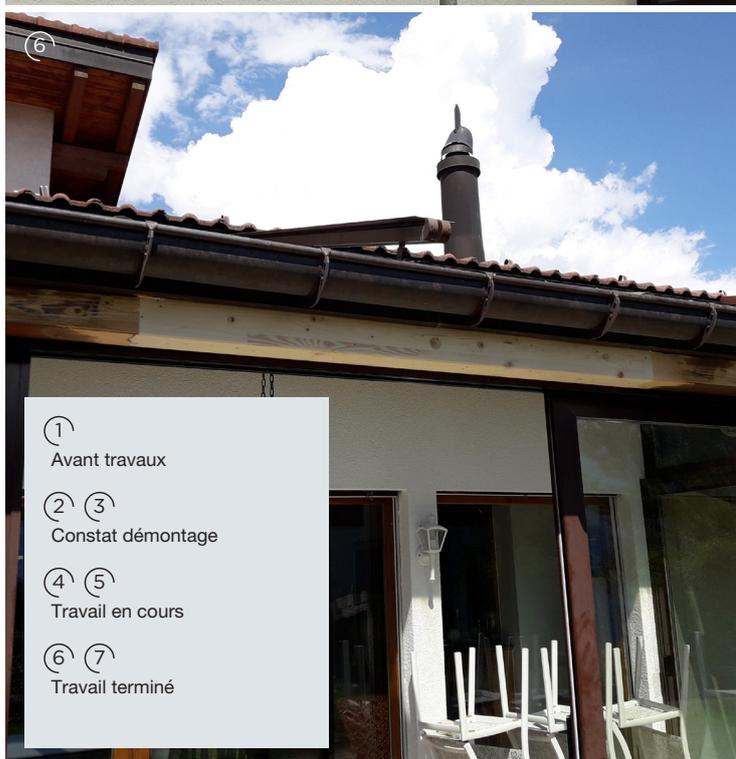
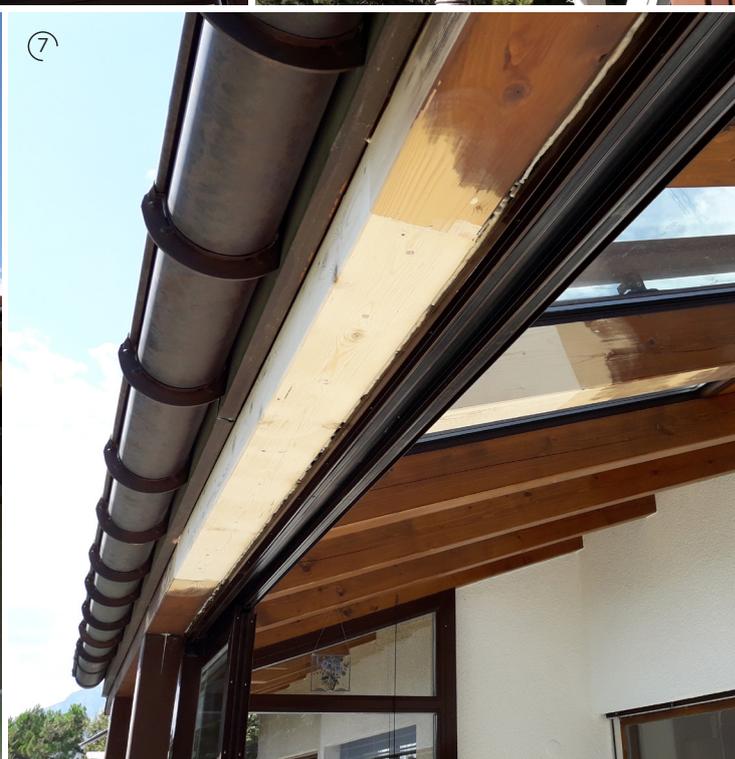
⑥ ⑦
Travail terminé

Intervention permettant de réparer ponctuellement la structure sans tout démonter.
Travaux réalisés sans dépose de la verrière ni de la ferblanterie (chéneau et doublage du larmier).
Technique représentant un très faible coût par rapport à un changement complet de la véranda.
